3D GUIDE DENTAL
By dentists for dentists

Cône Beam maxillaire

Visualisation du réseau canalaire de la 21

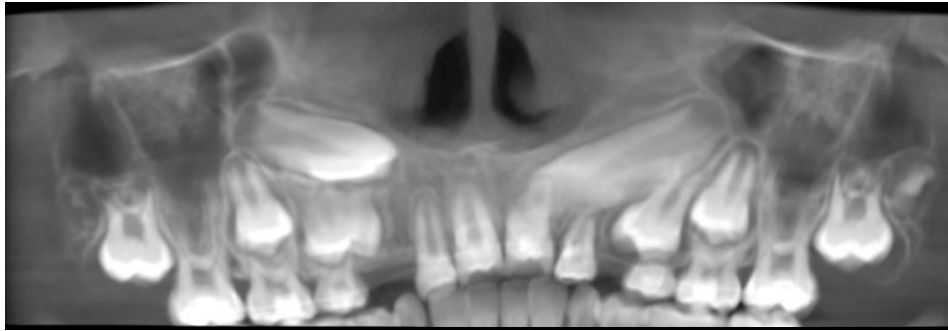
Reconstruction curviligne panoramique

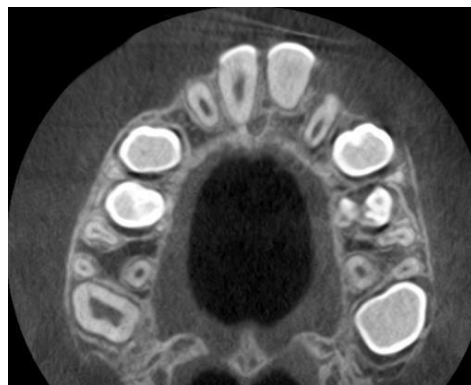
Coupe axiale passant par l'arcade maxillaire
